REPARANDO NUESTRA CATEDRAL, PATRIMONIO RELIGIOSO Y CULTURAL

Para llevar a cabo un proyecto de reparación se conformó el Comité técnico para el resguardo patrimonial de la Catedral de Puerto Montt, encabezado por el Vicario General del Arzobispado y sus miembros pertenecen a la administración eclesiástica, cuatro arquitectos en un enfoque especial de cuidado patrimonial y un historiador. La intervención propuesta sigue el principio de mínima intervención para asegurar la estabilidad y autenticidad del edificio. El objetivo es reparar la fachada de la Catedral de Puerto Montt conforme a criterios patrimoniales, garantizando su mantenimiento, conservación, seguridad y habitabilidad. Las operaciones principales de recuperación incluyen (según “Memoria Proyecto de Reparación. Fachada Catedral de Puerto Montt”, 2023):

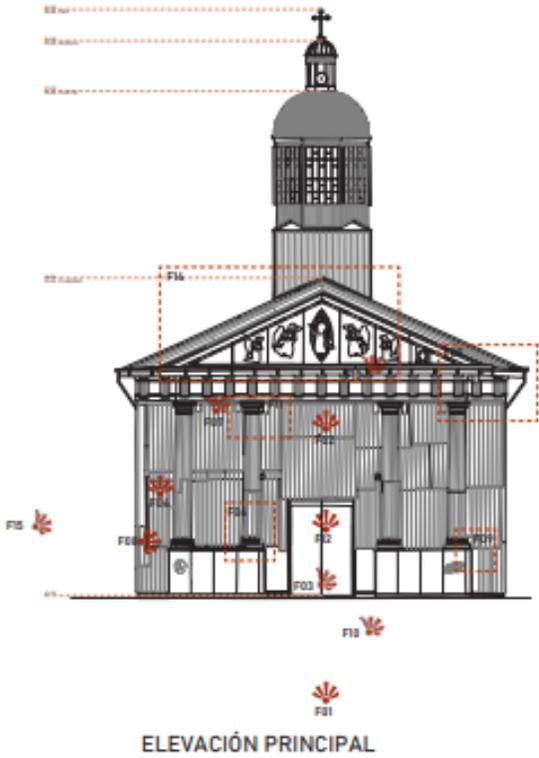
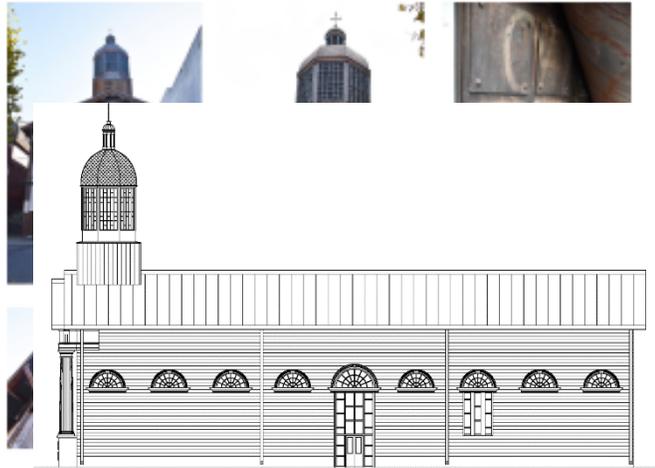
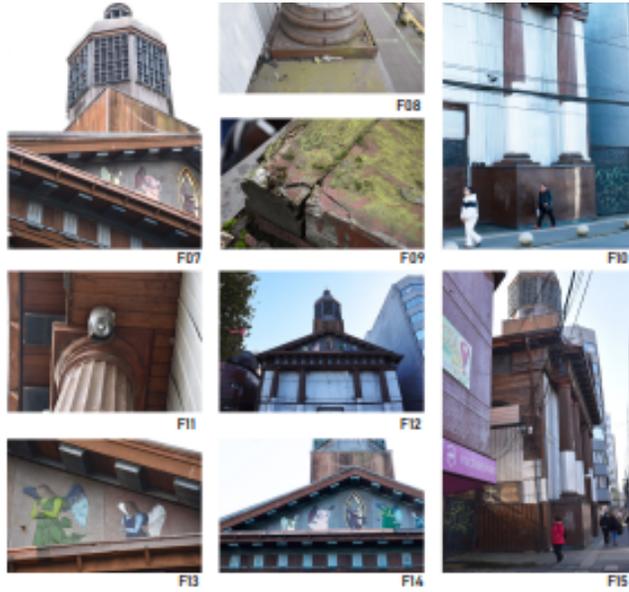
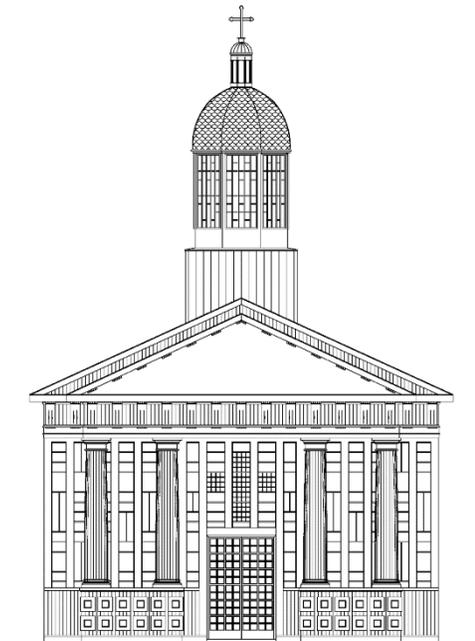
DAÑOS EN FACHADA

Desde su construcción a fines de 1800, la Catedral ha sufrido diversas intervenciones, todas bien documentadas y reversibles. Aunque el edificio está en general bien conservado, en la actualidad la fachada principal necesita reparaciones urgentes debido a daños causados por actos vandálicos del 2019 durante el estallido social. En efecto, una inspección en mayo de 2023 identificó los principales problemas en la fachada: rotura de vidrios y de dos columnas, pérdida de revestimientos y ornamentos, manchas de grafitis y carbonización de puertas. Además de estos, también hay daños causados por el clima y otras variables.

1. Reparación de Revestimientos: Se repararán revestimientos dañados por actos vandálicos, retirando cuidadosamente planchas de zinc y tablas OSB para no dañar elementos preexistentes. Las perforaciones serán rellenadas, y se utilizarán métodos de limpieza no abrasivos para eliminar rayaduras. Se reinstalarán y reemplazarán revestimientos deteriorados con materiales similares a los originales.

2. Restauración de Ornamentos: Se limpiarán y repararán ornamentos dañados, reemplazando los que están gravemente deteriorados. Los métodos de limpieza se seleccionarán para no reducir el espesor de las piezas preexistentes.

3. Restauración de Puertas y Ventanas: La puerta principal se restaurará limpiando las áreas quemadas y reincorporando las secciones faltantes con madera similar a la existente. Se replicarán empalmes, ensambles y ornamentos originales. Los cristales quebrados serán reemplazados por otros similares y se instalará una lámina de seguridad en todos los vidrios de la fachada.
